Post-ICU 安全な人工呼吸器管理を目指して；

私の施設ではこうしています・小原病院での試み

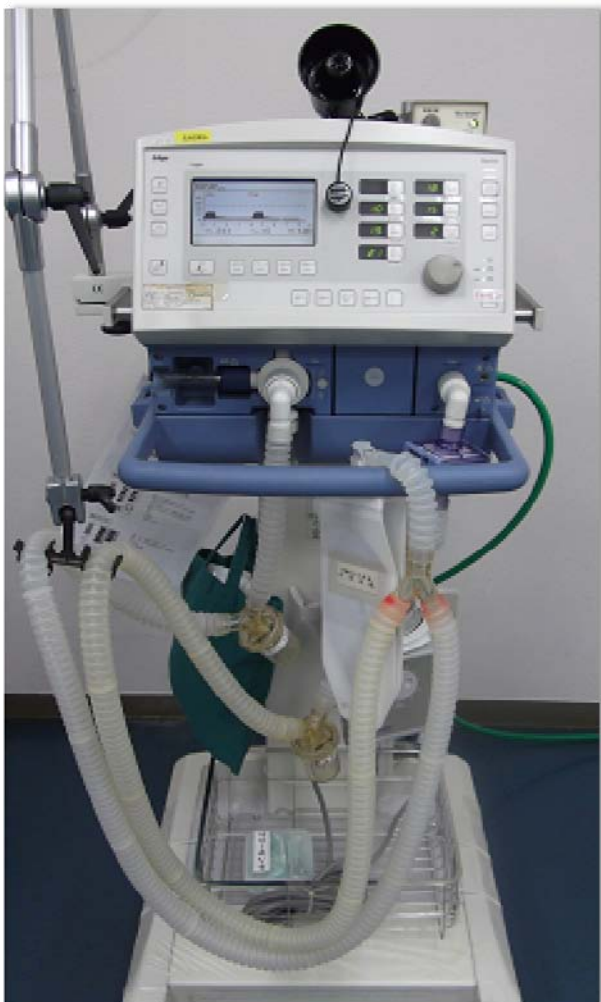
Fig.1

1)Savina® ; Dräger 社製(Fig.1)

保有台数 50 台

使用モード BIPAP+PS(全症例)

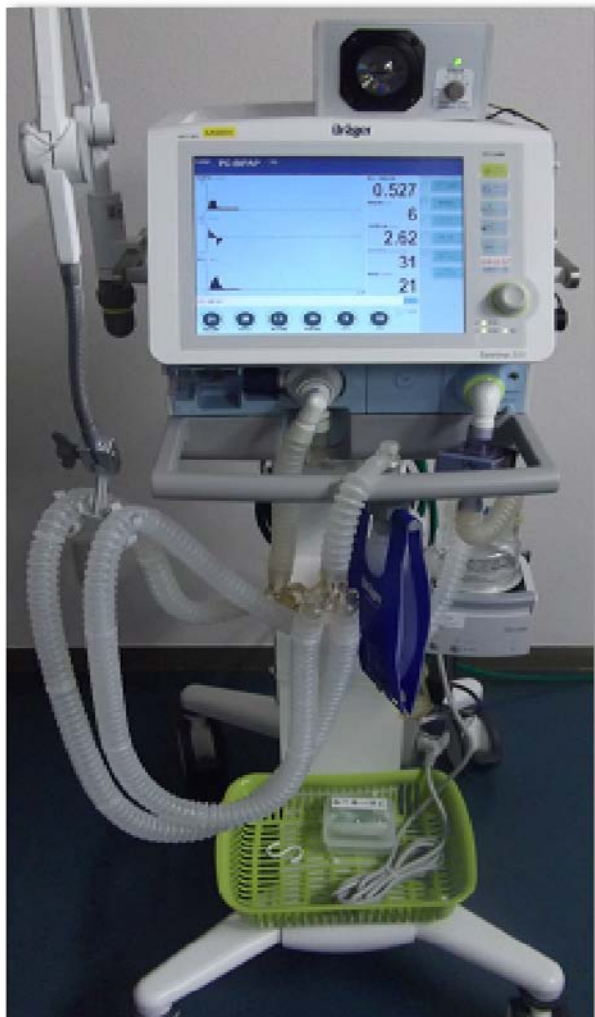
Fig.2

2) Savina®300 ; Dräger 社製(Fig.2)

保有台数 25 台

使用モード PC-BIPAP+PS(全症例)

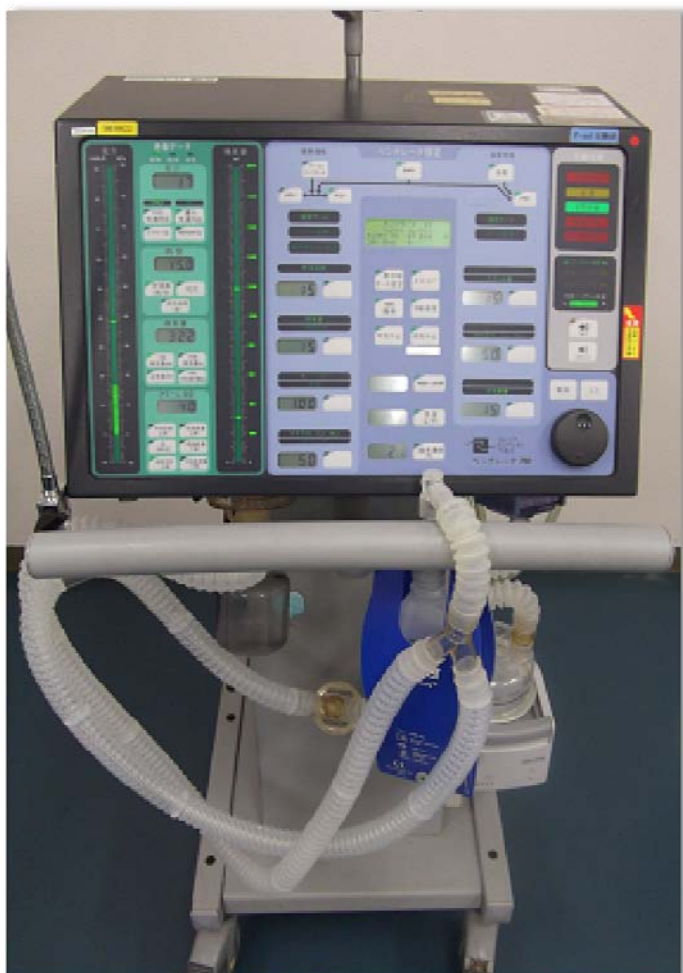
Fig.3

3)Puritan Bennett™ ; COVIDIEN 社製(Fig.3)

保有台数 28 台

使用モード SIMV PCV+PSV(全症例)

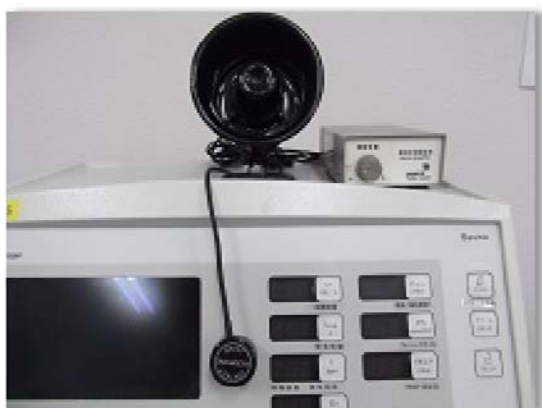
Fig.7

アラーム音量については当院では一般病棟で管理しているので 80dB 以上としている。機種によっては音量が不足しているものもあり、その場合は音量増幅器を装着し 80dB 以上を確保している。(Fig7)

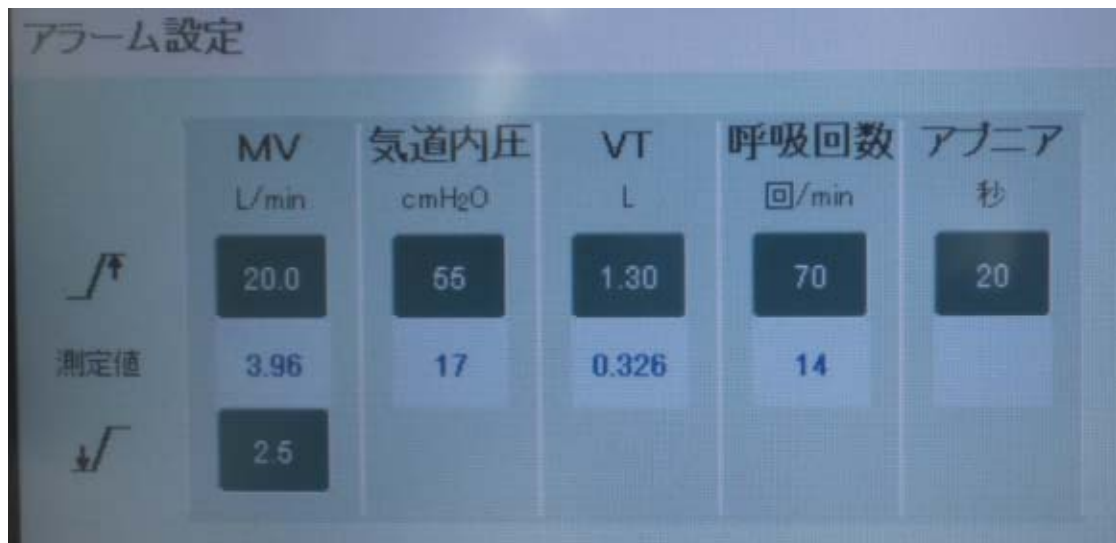
Fig.8

③については、鎮静を行っている ICU・HCU 患者と、行っていない一般病棟の患者ではアラーム設定を変える必要がある。当院では独自のアラーム設定を行っており一例を示す(Fig.8)。

一般的には警報設定の下限のアラームは救命的警報、上限のアラームは合併症予防とされている¹⁾。当院の設定値は一般的ではないことを理解し、真似をすることは控えていただきたい。しかし、アラームが鳴ることに対して特別な意識を持つように、院長の責任の下で当院では独自のアラーム設定を行っている。

(アラーム設定は機種などでも違ってくるため、人工呼吸器を熟知することを勧める)

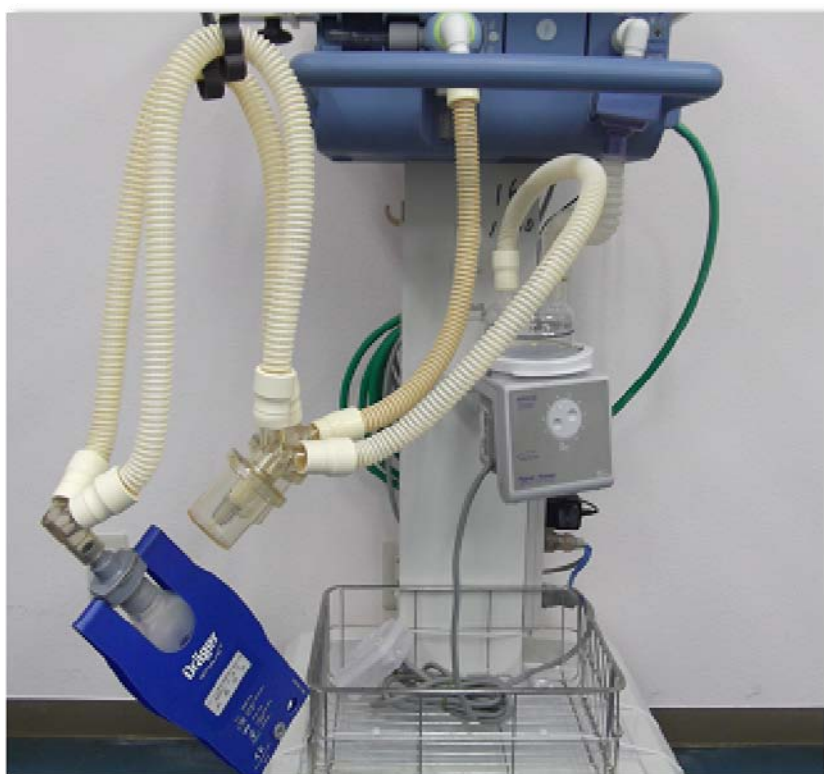
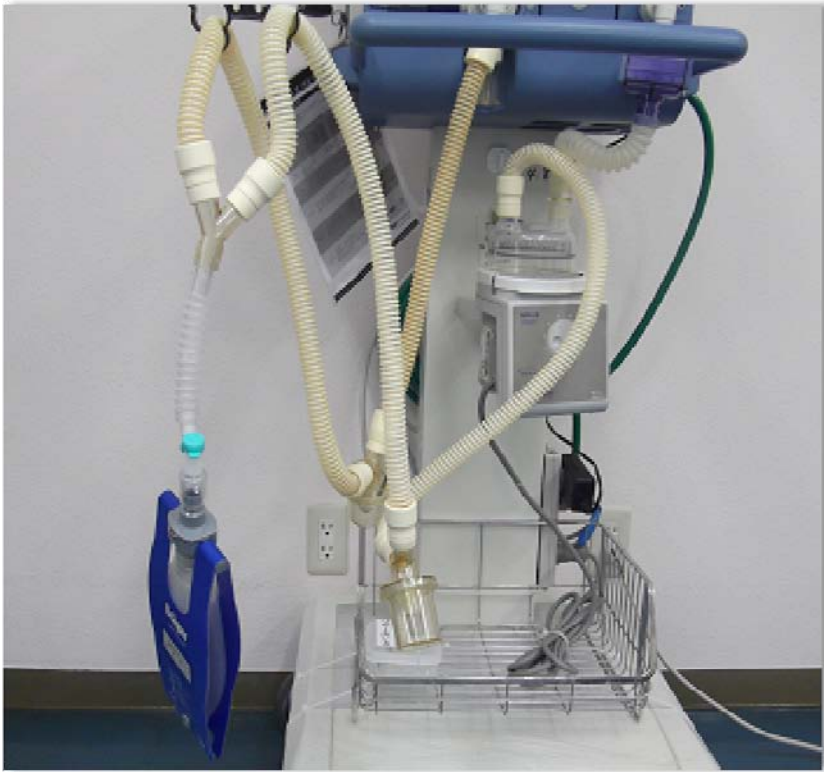
Fig.9

当院で当初に使用していたディスプレイの回路を示す。(Fig.9)

硬く、柔軟性のなさから清拭や体位変換時などに無駄鳴りが多く発生した。

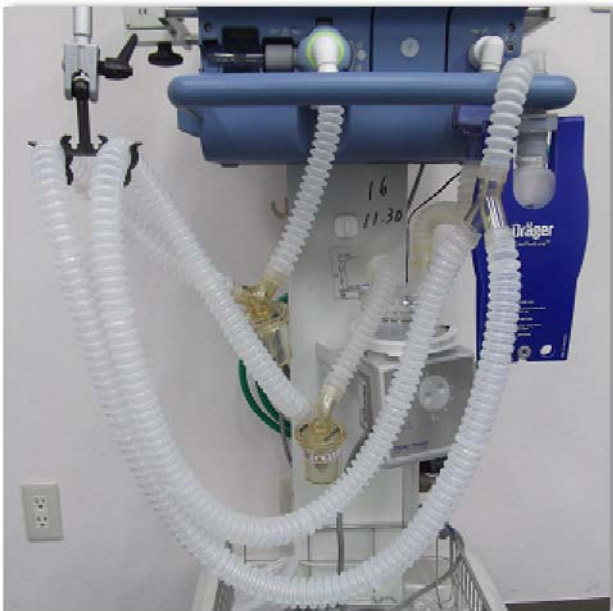
Fig.10

現在の回路は全てフレックスチューブで無駄鳴りが確実に減少し、職員からも評価を得ている。(Fig.10)

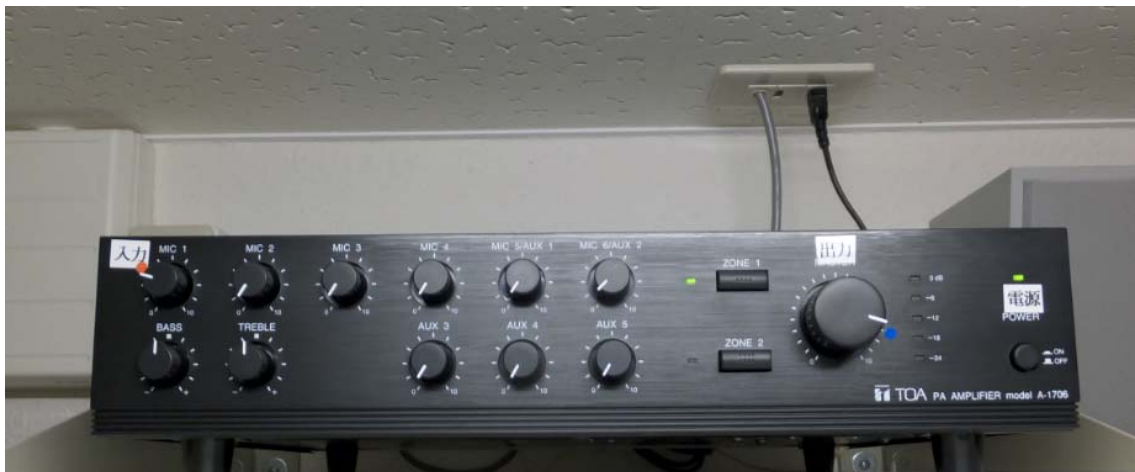
Fig.11

⑤無駄鳴りが少ないとはいえ、ゼロにすることは不可能である。一般患者がアラームをうるさく感じるがないように、一般患者の病室と人工呼吸器患者の病室の間にはナースステーションなどを配置している。またナースステーションから離れた部屋の人工呼吸器管理の場合、80dB の音量でも、看護師がアラームを聞き逃す危険を考え集音器・拡声器を設置している。(Fig.11)

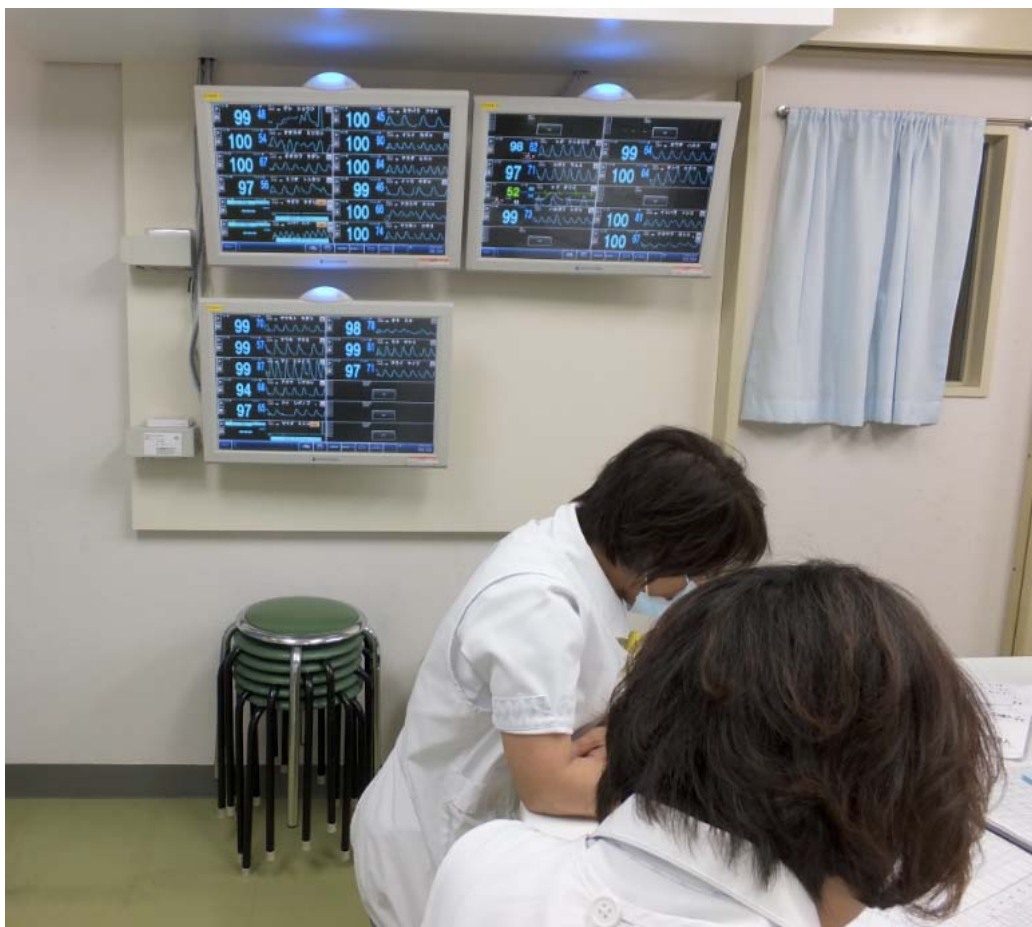
Fig12

⑥人工呼吸器管理の患者全員にパルスオキシメーターを装着し、ナースステーションにセントラルモニターを設置、一元的に管理している。(Fig.12)
